PISCINES

Le chantier d'Aqualia à mi-longueur

La rénovation complète de la piscine Aqualia à Colmar avance à grand pas. La zone des bassins a été mise à nu et le gros œuvre est achevé. Le mois qui vient verra la pose des nouveaux fonds de bassins en inox, principale innovation, et le début du réaménagement des vestiaires. Le calendrier prévoit toujours une réouverture en janvier 2015.

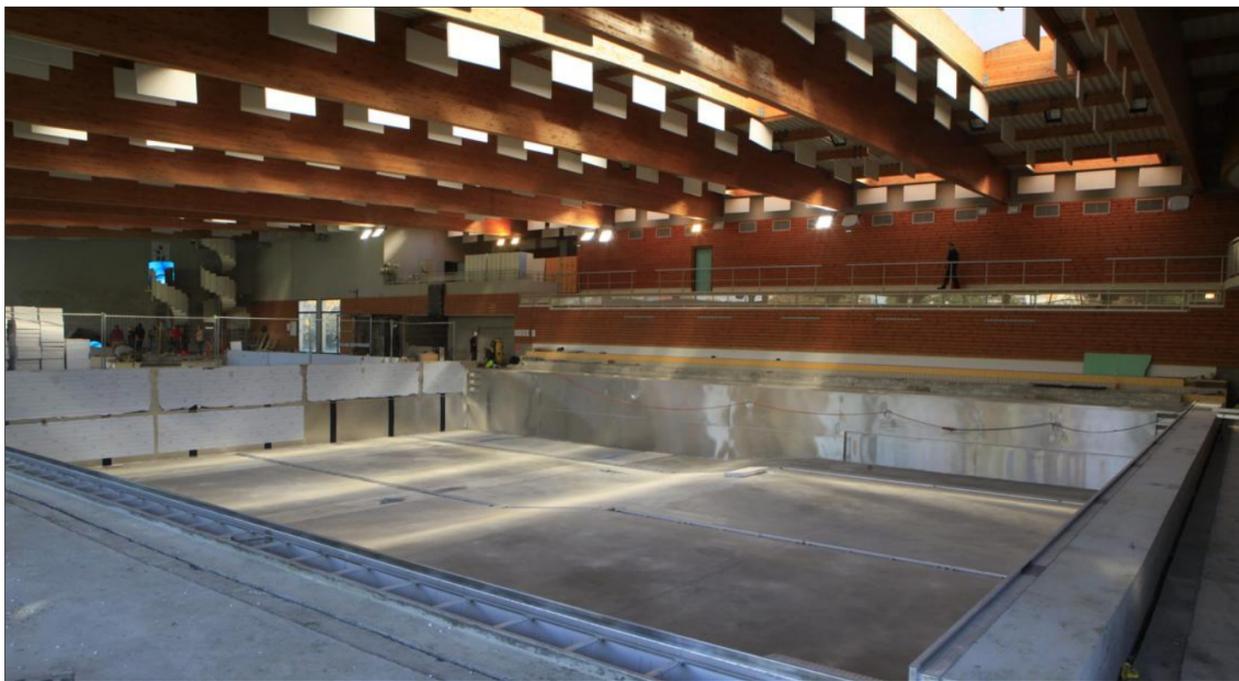
Le plafond est intact mais la zone des bassins a été complètement mise à nu. Ne subsistent que quelques carrelages sur les gradins, bientôt disparus, et les deux principaux bassins sont prêts à recevoir leur nouveau fond en inox.

La zone des bassins a été complètement mise à nu – les derniers carrelages sur les gradins sont en cours de dépose. Le grand bain et le bassin d'initiation sont prêts à recevoir leur nouveau fond en inox. Parois et goulottes du même matériau sont déjà en place. Mercredi, les ouvriers commenceront à poser les panneaux du fond, soudés sur place pour que l'ensemble forme une « grande cuve » étanche.

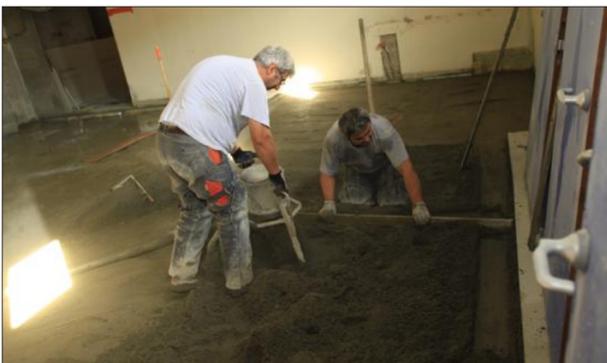
Les démolitions sont achevées dans la zone vestiaires, complètement réaménagée. Les chapes et les pentes d'écoulement sont en cours de finition.

Dans la zone vestiaires, les travaux de démolition sont achevés et les chapes en cours de finition. Les ouvriers soignent particulièrement les pentes, puisqu'un système de caniveaux remplace les anciens siphons, toujours pour faciliter l'entretien. La pose du carrelage a démarré dans les vestiaires scolaires, ainsi qu'à l'étage, dans la zone sauna/hammam, dont les équipements seront aussi rénovés.

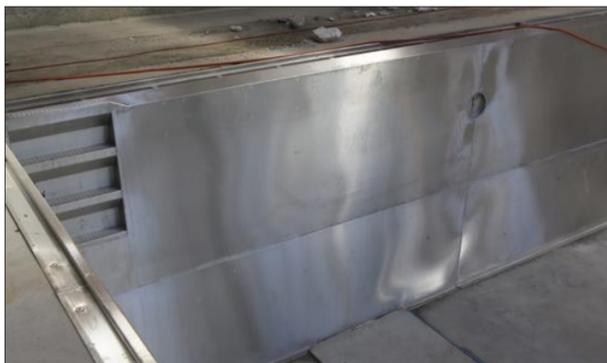
Les deux principaux bassins seront intégralement habillés d'inox, à l'image de ces parois. Les panneaux sont soudés ensemble pour assurer l'étanchéité.

Il s'agit là d'une des principales innovations du chantier. « Tous les nouveaux programmes de piscine se font en inox, explique Amaury Sigwarth, du cabinet Urbane Kultur à Strasbourg, maître d'œuvre. C'est plus simple à mettre en œuvre pour des questions d'étanchéité et plus facile d'entretien par la suite. » Avec l'eau, l'effet miroir disparaît, assure l'architecte, tandis que le relief spécial du sol

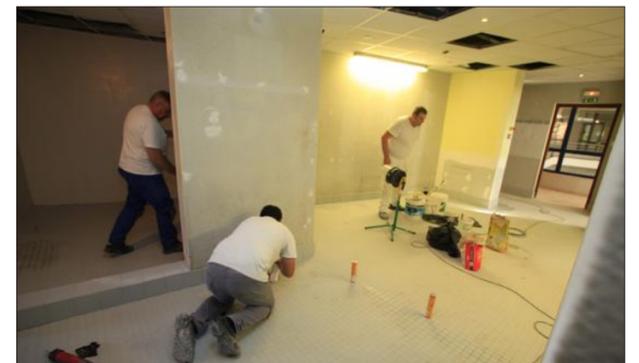
À l'étage, les ouvriers posent déjà le carrelage dans l'espace sauna/hammam, dont les équipements seront rénovés.
